RELATÓRIO DE INSPEÇÃO

GINASIO DE ESPORTES VOLNEI PIRES

Marmeleiro, março de 2025

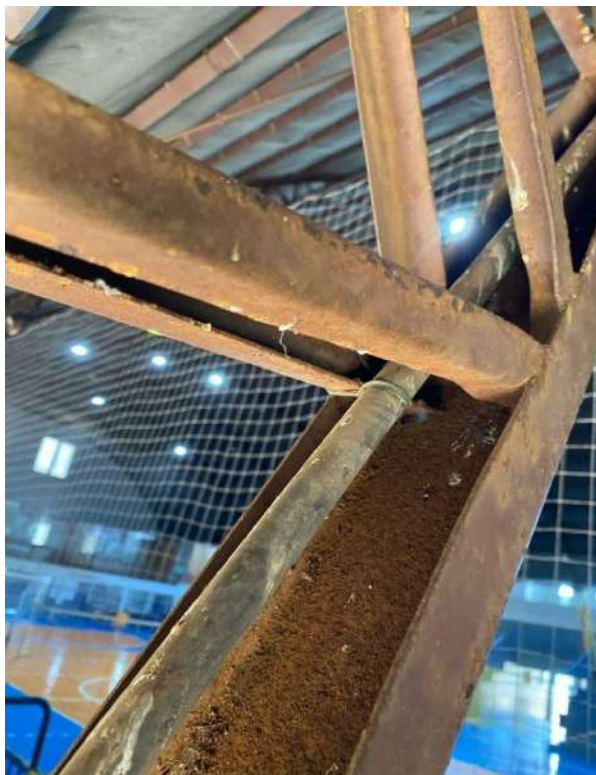
Imagem 21 - Corrosão presente em treliça

Ao longo da vistoria pode se observar inúmeros pontos de corrosão e desgaste das peças que compunham o arco treliçado. Esse desgaste pode ser atribuído a falta de uma camada protetora contra a umidade e ocasionais intempéries as quais a estrutura possa ficar exposta. Para o controle da patologia e proteção da estrutura, recomenda-se a realização da remoção da camada corroída através do lixamento e da aplicação de uma pintura **Alquídica** ou **Epóxi** sobre toda a estrutura existente. Abaixo estão dispostas imagens exemplificando alguns pontos onde foram encontradas as patologias citadas.

- **CONTRAVENTAMENTOS:** Realizar substituição de todos os contraventamentos existentes, visto que os grande parte dos existentes encontram-se rompidos.
- **TRELIÇAS:** Apesar da corrosão não ter afetado a espessura do perfil, nem a resistência mecânica do mesmo, é recomendado que se faça a pintura de toda a estrutura metálica existente em tinta epóxi ou alquídica, afim de aumentar a proteção da mesma contra umidade e intempéries.
- **TERÇAS:** Realizar a pintura de todas as terças com tinta epóxi ou alquídica, além de fazer a substituição de cerca de 20% das mesmas por perfis novos com mesmas dimensões, visto a estarem degradadas pelo processo corrosivo e infiltrações na cobertura existente. As especificações dos perfis a serem substituídos encontram-se no projeto da estrutura metálica encaminhado junto com este laudo de vistoria.

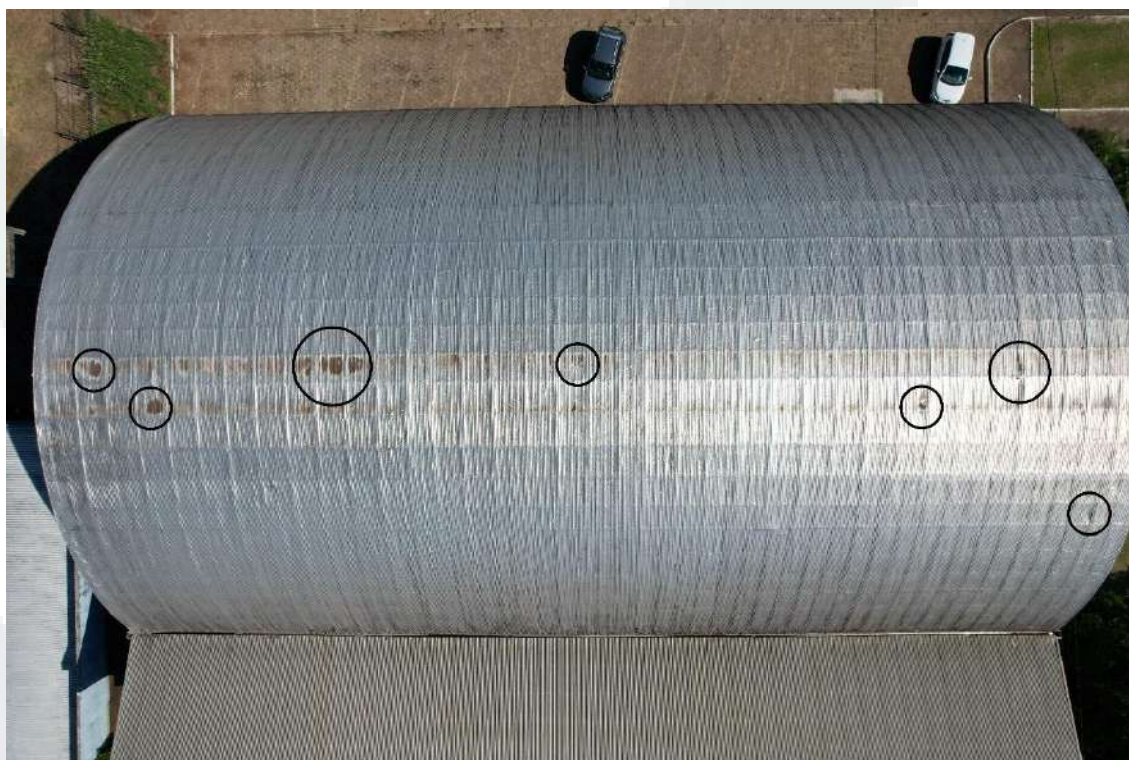
Imagem 23- Vista superior da cobertura

É possível ainda, observar uma faixa amarelada na região central da cobertura, o que indica possível acúmulo de água proveniente das chuvas.

- **COBERTURA:** Dada a atual situação em que se encontra a cobertura é recomendada que seja feita a substituição total das telhas com área aproximada de 1450m² de área. Essa substituição poderá ser feita por uma telha de zinco simples com espessura de 0,5mm.

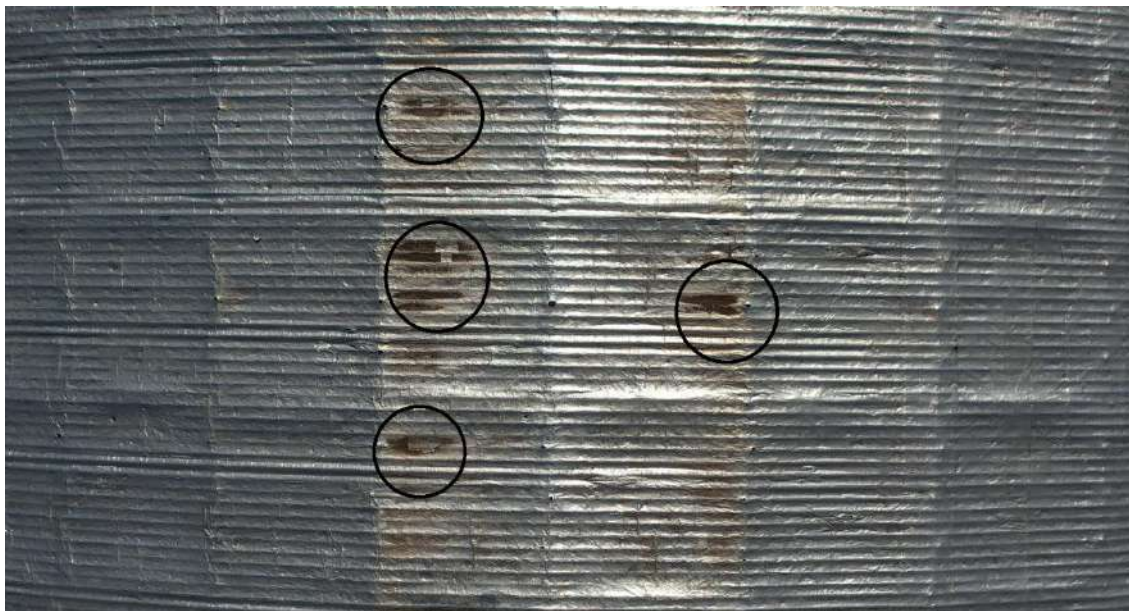
Imagem 24 - Danos em cobertura metálica

Através das imagens obtidas foi possível identificar possíveis falhas que podem ocasionar em vazamentos na cobertura, as mesmas estão indicadas nas imagens a seguir:

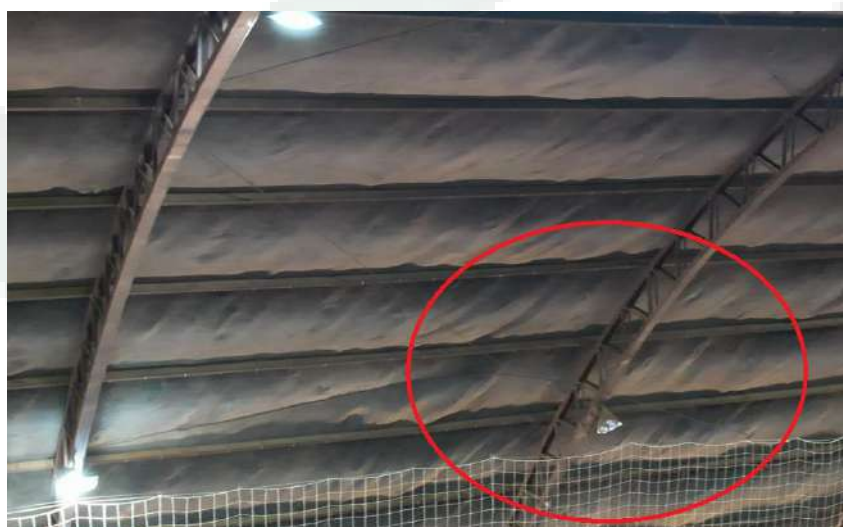
Imagem 28 - Contraventamento rompido

Através de análise visual, foi possível identificar que alguns contraventamentos estavam rompidos.

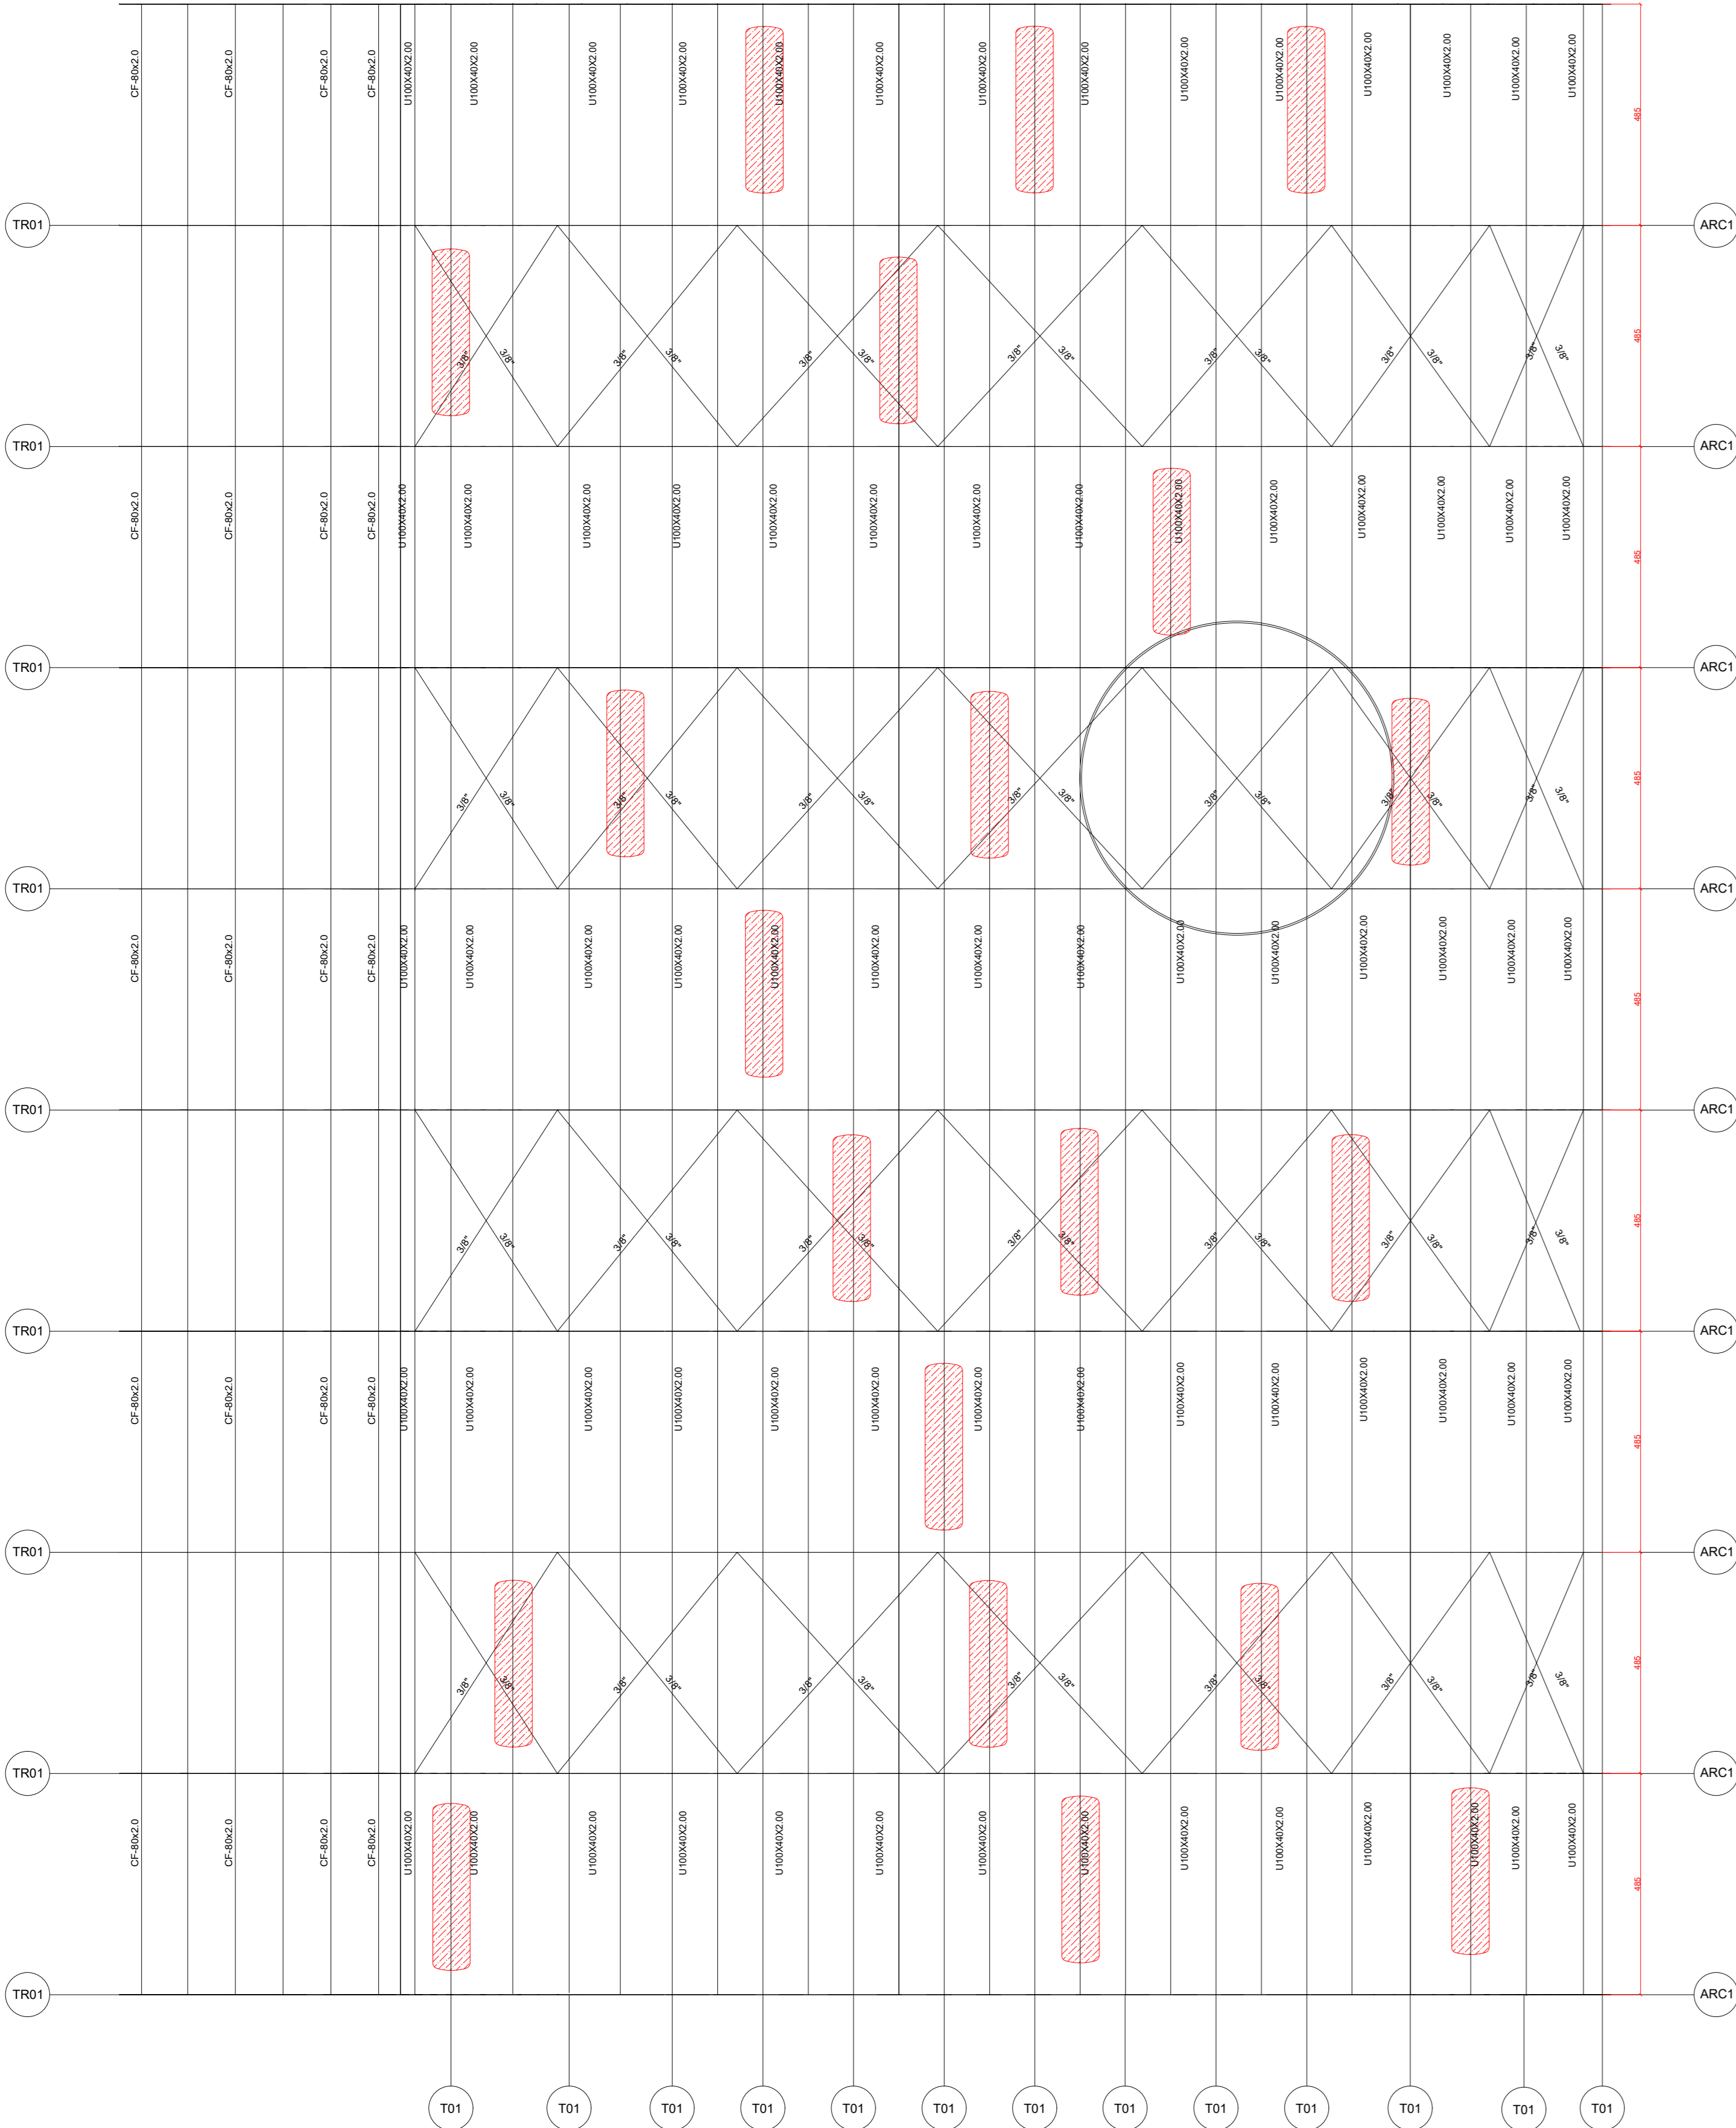
VISTA AÉREA
TERÇAS INDICADAS EM VERMELHO DEVERÃO SER SUBSTITUIDAS
ESCALA 1:100
