## RELATÓRIO DE INFILTRAÇÃO – NBR 13969/1997 (ANEXO A)

**Obra:** Creche

**Endereço:** Distrito Alto São Mateus

O presente relatório tem por objetivo apresentar os resultados dos ensaios de infiltração realizados pela empresa Geo Perfil Engenharia de Solos Ltda, atendendo a solicitação do cliente, foram executadas 02 valas de infiltração no dia 06 de março de 2026.

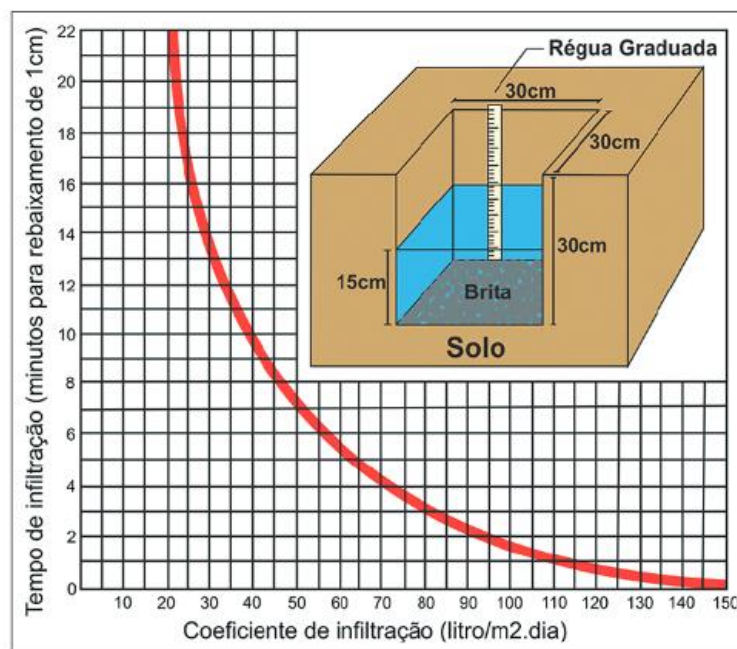
Após saturada é posicionada uma régua graduada dentro na vala, de forma vertical, e colocado água até a cota de 15 cm. A taxa de infiltração é determinada no gráfico abaixo, adaptado da NBR 7229/1993, e depende do tempo em que o nível de água leva para “baixar” 1cm após a saturação do terreno.
